# 実工事で使用された生分解性ドレーン材の掘り起こしと材料劣化評価試験について

若築建設 正会員 ○水野 健太  
チカミミルテック 正会員 飯塚 浩延  
みらい建設工業 正会員 岡部有利子

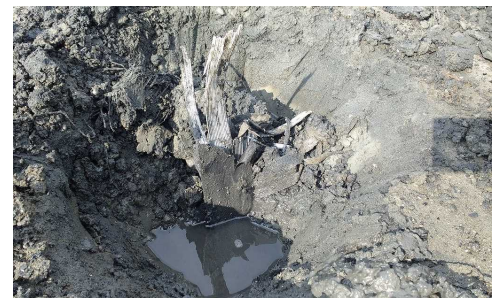
写真-1 掘り起こし前の鉛直ドレーン材

打設後約7年経過した生分解性ドレーン材（鉛直ドレーン材）の掘り起こし前の状況を写真-1に、掘り起こし後の状況を写真-2に示す。鉛直ドレーン材の構造は、生分解性プラスチックの芯材と生分解性不織布のフィルターが分離・独立した複合構造遊離型と呼ばれるもので、製品寸法は厚さ3.3mm、幅98.5mmである。掘り起こし時は縦方向に裂けた状態であった。回収後も人力で容易に裂け、折り曲げると直ぐに破断するほど劣化していた。

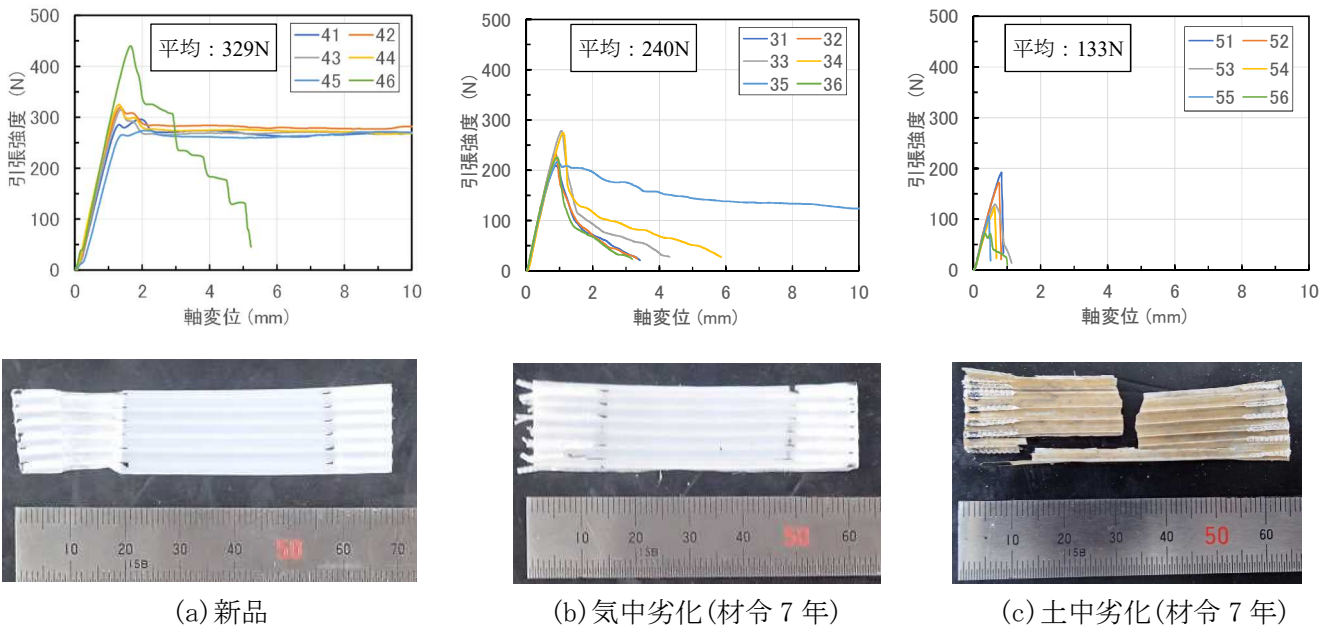
図-1 小型試験片 (15mm×60mm) の引張荷重～軸変位関係と試験後試験片

幅15mm×長さ60mmの試験片に対する試験結果として、引張荷重～軸変位関係および試験後の試験片状況を図-1に示す。図-1より、「新品」はピーク強度（平均値：329N）後も強度を保持しつつ伸びる挙動を示した。一方、「気中劣化」はピーク強度（平均値：240N）後は強度が大きく低下するものの、破断はしなかった。現場から掘り起こした「土中劣化」は、ピーク強度（平均値：133N）は「新品」の40%で、軸変位1mm以下（伸び1.5%）で破断した。

試験片幅とピーク強度（平均値）の関係を図-2 に示す。鉛直ドレーン材の引張強度は、試験片幅に比例していることがわかる。このことを利用して、幅 15mm×長さ 60mm の試験片に対する引張強度の強度比（新品：気中劣化：土中劣化＝1：0.73：0.40）から土中劣化品の引張強度（製品幅）を推定すると、1.25N と評価できる。ただし、ある程度の引張強度は有するが、前述したように曲げに対しては非常に弱い特徴を持つ。

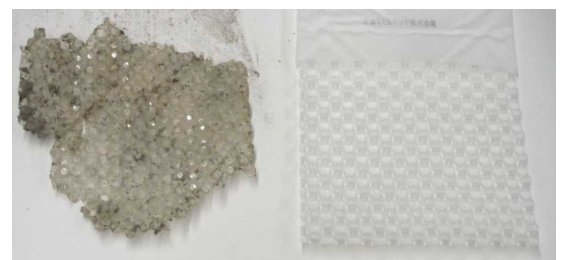
写真-3 水平ドレーン材

水平ドレーン材についても、鉛直ドレーン材と同じ現場から試験サンプルを掘り起こした。鉛直ドレーン材と同様に、劣化程度は「手で触ると直ぐに崩れる状態」であった。水平ドレーン材の品質確認は、耐圧試験（試験片寸法：100mm×100mm、圧縮板形状：φ100mm）で実施する。今回は、掘り起こしたサンプルから 1 供試験片のみを切り出すことができた。掘り起こした水平ドレーン材（土中劣化）および気中劣化品の状況を写真-3 に。耐圧試験結果を表-2 に示す。「気中劣化」の圧縮強度は「新品」の約 50%、「土中劣化」の圧縮強度は「新品」の約 20%に低下しており、鉛直ドレーン材よりも劣化が進行していることがわかった。

(a) 土中劣化 (b) 気中劣化
